## 臺北自來水事業處

### 推薦優良水池水塔清洗廠商服務報告書

麗湖國小

中華民國114年08月17日

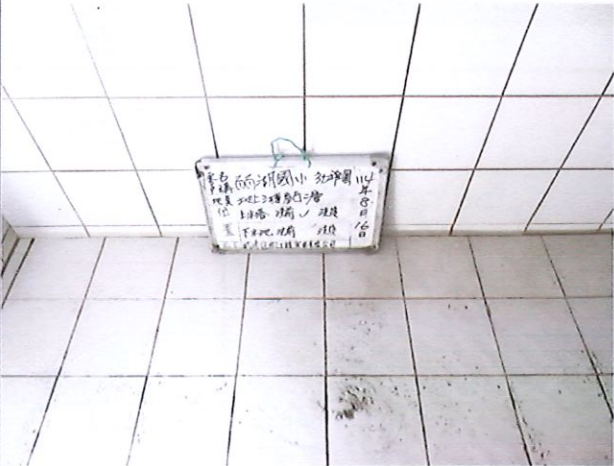
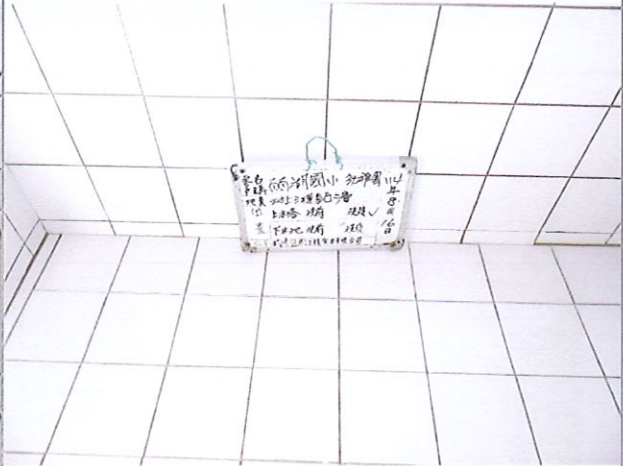
| 勾選v | 建議改善項目 | 說明 |
|---|---|---|
| V | 1. 自來水系統與消防系統管線連結 | 當逆止閥故障時，易造成消防水逆流而污染飲用水。(詳消防污染防制說帖或改善圖說) |

| | 結構體 | <input type="checkbox"/> 正常 <input checked="" type="checkbox"/> 1 與消防水塔或管線併用 <input type="checkbox"/> 2 龜裂滲水 <input type="checkbox"/> 2 漏水<br><input type="checkbox"/> 設置消防污染防制設備 | | | | | | | |
